# 油气田老管道外腐蚀综合检测及评价方法

**摘要:** 利用交流电流衰减法(PCM)、直流电位梯度法(DCVG)和密间距管地电位测试法(CIPS)等技术对新疆油田三化(北三台-乌石化站)原油管道开展了外腐蚀综合检测和评价。检测评价内容包括: 沿线土壤腐蚀性调查、防腐层完整性、阴极保护有效性、直/交流杂散电流干扰等间接检测及开挖直接检验。综合检测发现三化线防腐层老化、破损严重, 沿线共发现破损点 592 处, 约 39.2 km 的管段管地电位不满足阴极保护电位标准。基于系统检测和综合评价结果, 提出了管道外防腐层修复与阴极保护调整方案。

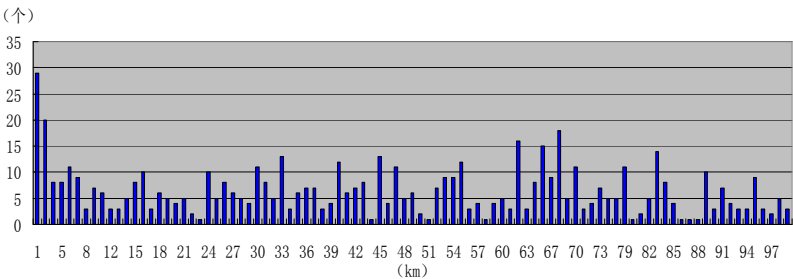
图 1 三化线北三台油库为起点的 100.3km 沿线防腐层破损点分布

利用PCM和DCVG组合方法进行管道外防腐层缺陷检测，检测结果表明，沿线部分防腐层老化严重，破损点较多。全线共检测出外防腐蚀层破损点592个，平均5.8处/km，这些破损点中PCM交流电流信号衰减率大于55 dB /km的15处，40-55 dB/km间123处，30-40 dB/km间334处，小于30dB/km的120处。就破损点分布而言，出站3km内及65-68km管段防腐层破损点较密集，分别有52个和42个，其余管段破损点平均5-7处/km。出站3km内防腐层破损严重可能是由于成品油出站油温过高所致。

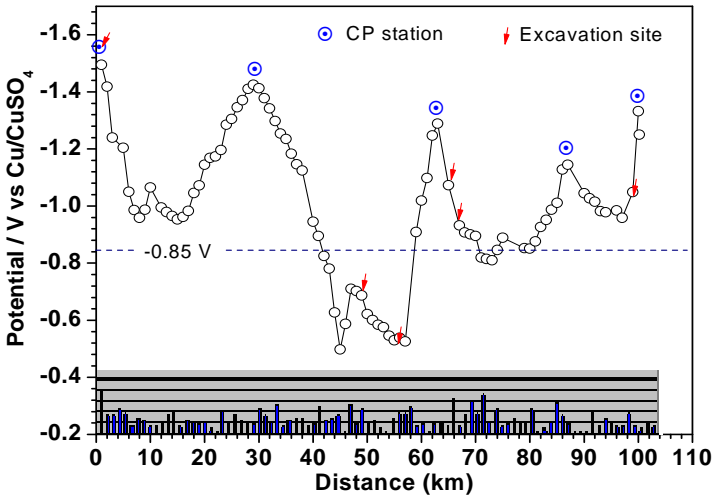
图 2 三化线沿线测试桩阴极保护电位分布

三化管线沿线104个测试点通电电位示于图2。管线沿线阴极保护电位波动幅度较大，最低电位-0.498V，在管线45km处。远离阴极保护站管线，保护电位大幅衰减，说明该段涂层质量状况不佳。沿线36–59 km、67–83 km、101.8–103 km等总长度约39.2 km的管段管地电位不能达到阴极保护最低电位标准，处于欠保护状态。

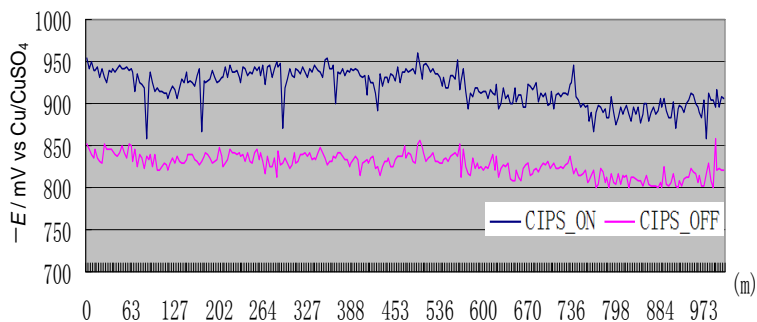
图 3 三化管道 67-68km 管段 CIPS 管地电位分布图

图 3 为 67–68km 管段 CIPS 管地电位分布图。可见，该段通电电位位于-850–-950mV 间波动，绝大部分管段消除 IR 降后  $E_{OFF}$  低于-850mV (CSE)，此段管道阴极保护率约为 2%。82–83km 管段 CIPS 测量距离为 1061.6m，CIPS 管地电位分布示于图 4。该管段通电电位位于 -840–-900mV (CSE)间波动，断电电位位于-850mV (CSE)附近波动，达到阴极保护的管段与未达到保护的管段各占一半。此段管道整体的阴极保护率约为 50%。

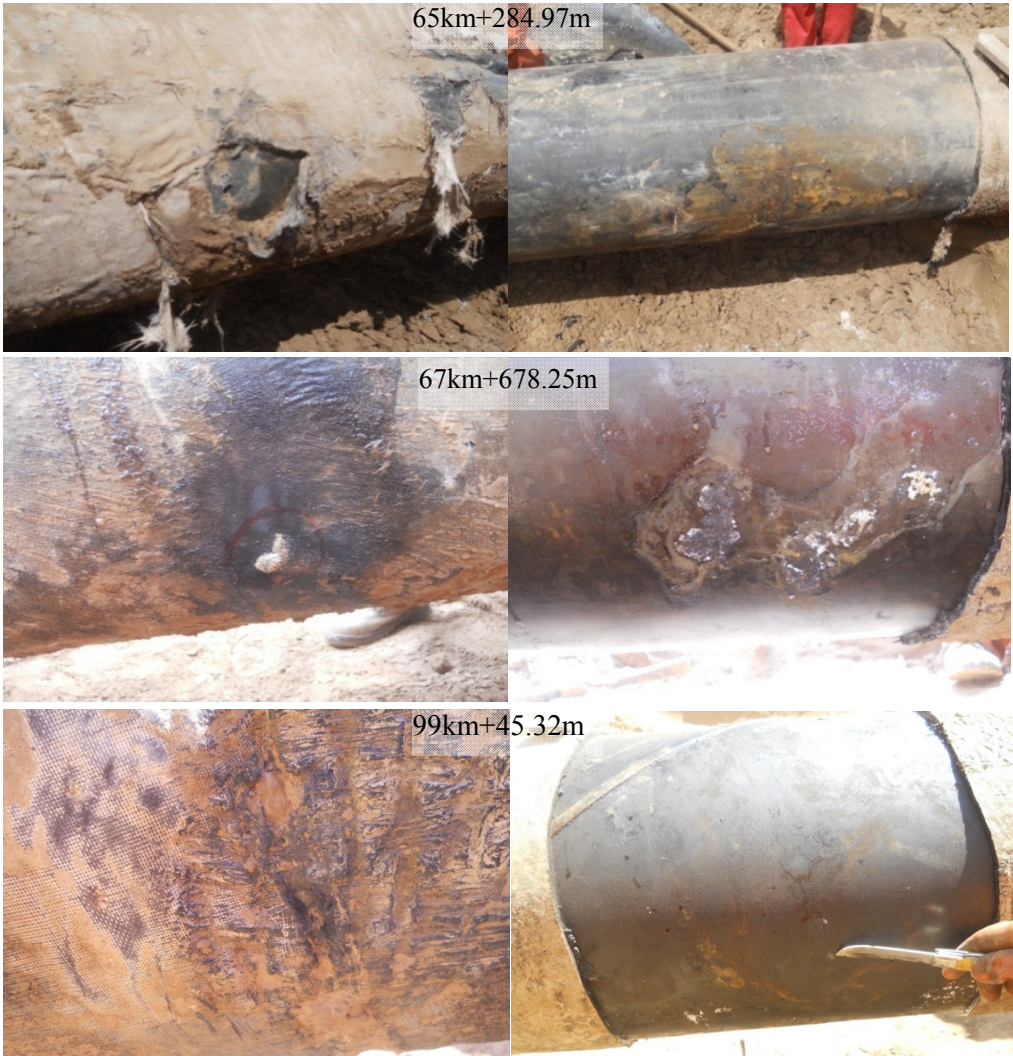
284.97m				硬化严重，防腐层与管道外壁缝隙积存大量水溶液	层，锈层面积为500×250 mm	
67km+678.25m	-0.933	33	≤0.1	防腐层局部破损，土壤介质穿透防腐层	腐蚀坑深达0.85mm	0.8
99km+45.32m	-1.077	31	≤0.1	防腐层局部破损	大面积腐蚀产物锈层	0.3

现场开挖检测发现，0km+586.17m、55km+7.29m 和 65km+284.97m 开挖点防腐层老化、破损严重：多处大面积脱落、龟裂，纵向开裂；防腐层粘结性差，剥离防腐层与管体外壁之间存积大量水，管壁出现大量锈蚀坑，最大坑深达 0.84mm。67km+678.25m 和 99km+45.32m 开挖点防腐层局部破损严重，土壤穿透防腐层，管体腐蚀坑最深处达 0.85mm。49km +130.8 m 开挖点为芦苇塘，芦苇根扎进防腐层内，造成防腐层出现剥离脱落。本次检测评价的 6 处直接检查点都发现了外防腐蚀层缺陷，表明间接检测过程有效且缺陷定位准确，综合评价过程整体有效。

图 5 Φ426 管线 65km+284.97m、67km+678.25m 和 99km+45.32m 开挖点防腐层和管体形貌照片

(2) 三化管线防腐层老化并存在大量破损点, 造成阴极保护不达标, 建议及时修复管道防腐层破损点, 并在修复完成后继续检测管道阴极保护断电电位, 进行检测数据对比, 为后续措施提供基础信息。
